ΜΕΛΕΤΗ ΠΕΡΙΠΤΩΣΗΣ: FIRE GAS IGNITION ΣΕ ΠΥΡΚΑΓΙΑ ΒΙΟΜΗΧΑΝΙΑΣ ΣΤΟ ΜΕΝΙΔΙ

ΥΠ/ΣΤΗΣ ΓΙΑΝΝΑΚΟΣ ΒΑΣΙΛΕΙΟΣ - 6ος Π.Σ. ΑΘΗΝΩΝ
ΠΤΥΧΙΟΥΧΟΣ ΣΧΟΛΗΣ ΑΝΘΡΩΠΙΣΤΙΚΩΝ ΕΠΙΣΤΗΜΩΝ Ε.Α.Π.
CFBT INSTRUCTOR - ΕΚΠΑΙΔΕΥΤΗΣ FIREDRAGON Π.Σ.

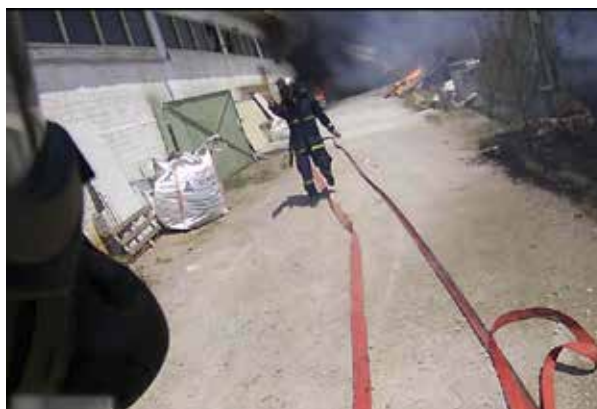
Εικόνα 3

12' 15" πριν (Εικόνα 3): η εικόνα λίγο μετά την άφιξη του πρώτου οχήματος και την διάρρηξη των θυρών της περιφραξης. Τα περισσότερα τζάμια δεν έχουν σπάσει, δεν εντοπίζεται ανάφλεξη εξερχόμενων αερίων. Ξεκινά η δημιουργία της πρώτης εγκατάστασης προσβολής,

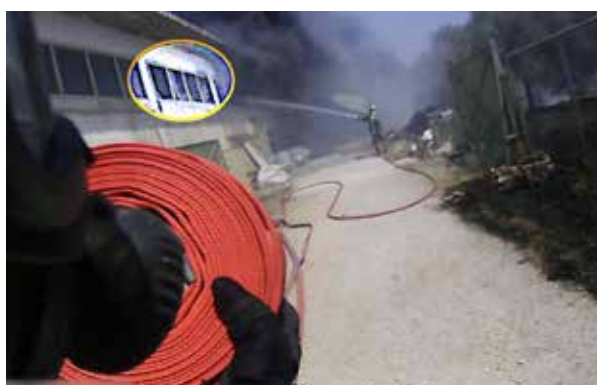
Εικόνα 4

6' 20" πριν (Εικόνα 4): Αρκετά τζάμια (μονά, άνευ μόνωσης) μεταξύ των K2 και K3 έχουν σπάσει, σημάδι υψηλών θερμοκρασιών στο εσωτερικό. Ωστόσο, δεν υπάρχει ακόμη ορατή ανάφλεξη στα αέρια στο εσωτερικό του κτιρίου στο συγκεκριμένο σημείο, ούτε ιδιαίτερη εξαγωγή αερίων. Δημιουργείται η δεύτερη εγκατάσταση προσβολής, ενώ η πρώτη ήδη επιχειρεί.

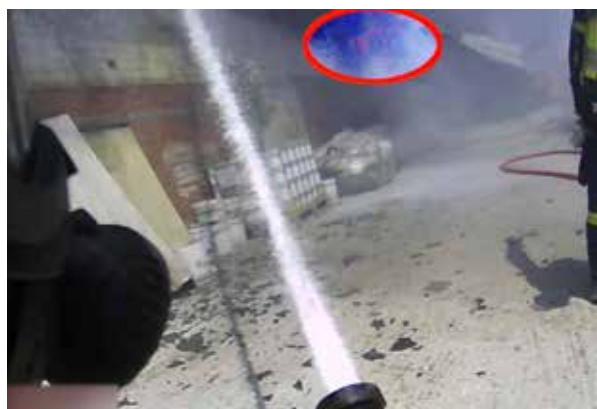
Εικόνα 5

5' πριν (Εικόνα 5): Και οι δύο εγκαταστάσεις επιχειρούν και φαίνεται ότι η συνδυασμένη παροχή τους μειώνει την ανάφλεξη των αερίων στο εσωτερικό, κερδίζοντας ίσως χρόνο και δίνοντας ένα στοιχείο για τις απαιτούμενες παροχές νερού στη συγκεκριμένη θέση προσβολής. Η πυρκαγιά καίει κυρίως στο σημείο Α, μεταξύ των K4 και K5.

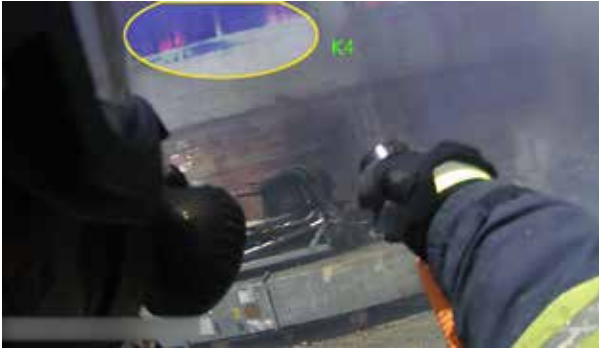
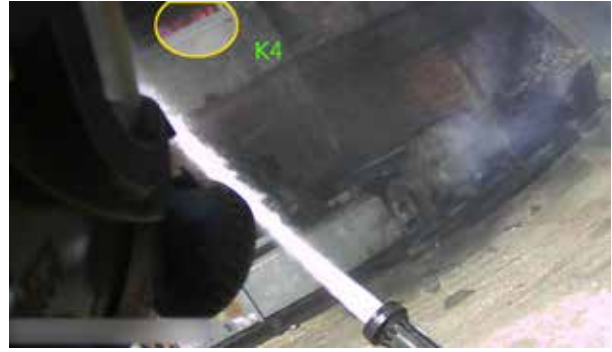
περ. 3' πριν (Εικόνες 6 και 7): Κατά διαστήματα αναφλέγονται αέρια αριστερότερα από το σημείο A (προς το σημείο εκδήλωσης του φαινομένου). Στα δύο επόμενα καρέ φαίνονται καιόμενα αέρια αριστερότερα της K4 (μεταξύ K4 και K3), τα οποία όμως φάνηκαν να ανταποκρίνονται στη βολή και σταδιακά να υποχωρούν. Αυτό υποδεικνύει πως η πυρκαγιά εξελισσόταν δυτικότερα, μα με αργό ρυθμό, πιθανότητα λόγω ανεπαρκούς αερισμού της. Η ανταπόκριση στη βολή προσβολής, δίνει μια αίσθηση σχετικής ασφάλειας, αφού φαίνεται πως η πυρκαγιά δεν έχει φτάσει αριστερότερα της K4 σε σημείο πλήρους ανάπτυξης και παραγωγής ενέργειας τόσης, που να μη μπορεί να κατασταλεί από την παροχή νερού του αυλού.

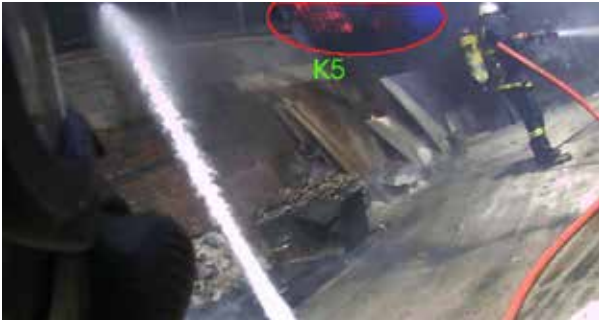
Εικόνα 8

Ελαφρά ορατή ανάφλεξη των αερίων παραγώγων κατά την έξοδό τους. Δεν υπάρχει πλήρες rollover, δεν έχει γίνει flashover σε ολόκληρο τον χώρο

2' 15" πριν (Εικόνα 8): η πυρκαγιά έχει αναφλέξει μεγάλο μέρος των αερίων στο εσωτερικό του κτιρίου στο σημείο A. Τα ορατά καιόμενα αέρια στις προηγούμενες δύο εικόνες (μεταξύ K3 και K4), τώρα δεν φαίνονται, κάτι που εντείνει την «αίσθηση ασφάλειας» ότι ο χώρος

αριστερότερα της K4 δεν έχει εμπλακεί πλήρως και δεν παράγονται μεγάλα ποσά ενέργειας. Καθώς τα ανοίγματα από αυτή την πλευρά λειτουργούν ως inlets (είσοδος αέρα λόγω του πνέοντος ανέμου) δεν υπάρχει μεγάλη έξοδος αερίων, ούτε και ανάφλεξη τους στο εξωτερικό.

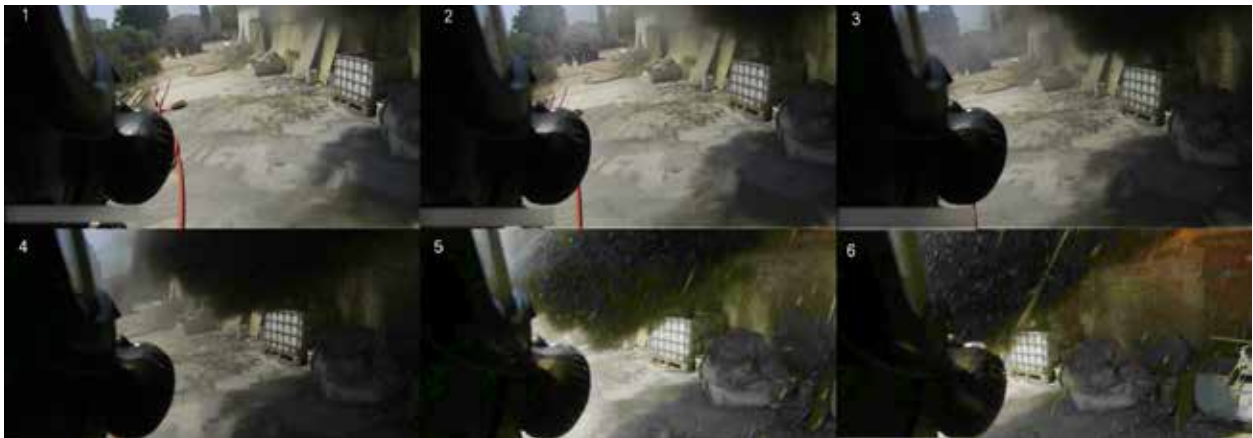
Στιγμή φαινομένου: Στην Εικόνα 9 παρουσιάζονται έξι διαδοχικά καρέ από το βίντεο, τα οποία καταγράφουν ένα χρονικό διάστημα περίπου 0,25" συνολικά, κατά την έναρξη του φαινομένου. Στα δύο τελευταία καρέ έχει αυξηθεί σημαντικά η φωτεινότητα (λόγω του όγκου της μαύρης σφαίρας η εικόνα ήταν σχεδόν καθολικά σκοτεινή) ώστε να γίνουν πιο εύκολα αντιληπτά τα παρατηρούμενα. Παρατηρούνται τα εξής:

- Αρχικά εξήλθαν από τον χώρο αέρια και στερεά παράγωγα ατελούς καύσης (τα αέρια διατήρησαν την ανοδική τους κίνηση, τα στερεά διέγραψαν παραβολικές τροχιές προς το έδαφος και φαίνονται να πέφτουν ως βροχή σωματιδίων)

- Η εξερχόμενη μάζα σχηματοποιείται ξεκάθαρα σε σφαιροειδές σχήμα (ορατό τόσο από την εξερχόμενη μάζα καθαυτή, όσο και από τη σκιά που δημιουργεί στο έδαφος). Η δημιουργία σφαιρικού σχήματος σε τόσο μικρό χρονικό διάστημα κι από μικρό άνοιγμα υποδηλώνει σαφώς την σχεδόν ισοκατανεμημένη στον χώρο ανάπτυξη πίεσης, μέσα σε κλάσμα του χρόνου. Οι συνθήκες αυτές εμφανίζονται όταν δημιουργείται κρουστικό κύμα (shockwave) - εδώ συνεπεία έκρηξης περιέκτη. Η έκρηξη ακούστηκε και γι αυτό ασυνείδητα ο πυροσβέστης έστρεψε το κεφάλι του προς την προέλευση του ήχου.⁶

- Αρχικά δεν υπάρχει ανάφλεξη της εξερχόμενης μάζας.
- Στο τελευταίο (έκτο) καρέ, στο επάνω και δεξιό μέρος εμφανίζεται πορτοκαλί λάμψη, σημάδι ανάφλεξης εξερχόμενου υλικού.

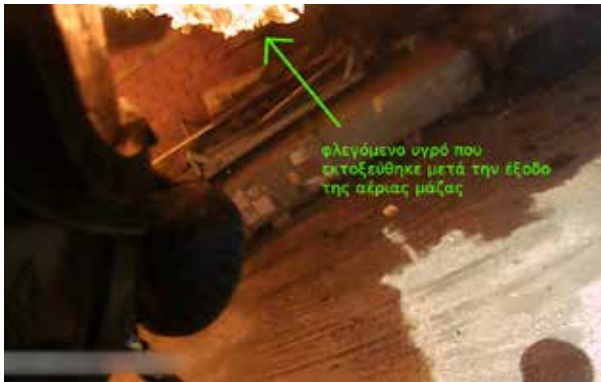
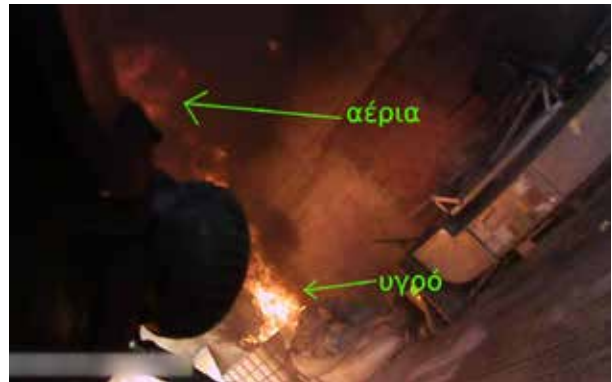
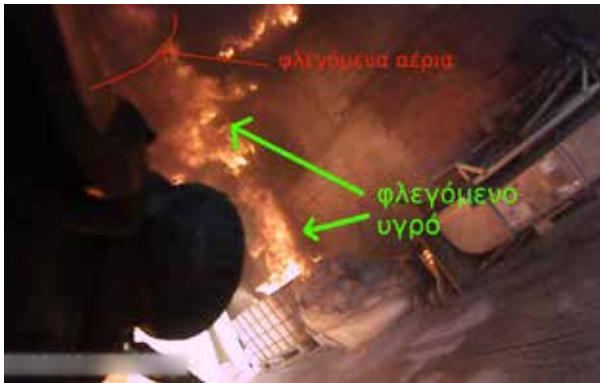
Σε δεύτερο χρόνο, το φαινόμενο εξελίχθηκε με ανάφλεξη της εξερχόμενης μάζας, πρώτα στην «ουρά» της. Καθόσον τα αέρια που εξήλθαν πρώτα δεν αναφλέγησαν από την επαφή τους με το οξυγόνο της εξωτερικής ατμόσφαιρας, μπορούμε να συμπεράνουμε ότι το μίγμα των παραγώγων ατελούς καύσης που εξήλθε, ήταν εύφλεκτο αλλά όχι αρκετά θερμό, ώστε να αναφλεγεί λόγω δημιουργίας μίγματος με το οξυγόνο εντός των ορίων αναφλεξιμότητας.

Μιας και το επικρατέστερο ενδεχόμενο (βάσει των υφιστάμενων πληροφοριών) είναι ότι οι περιέκτες (μεταλλικά βαρέλια των 200lt) είχαν αποθηκευμένες ποσότητες τολουολίου (βλ. σχετ. Υποσημ. 5), ο τρόπος ανάφλεξης της εξερχόμενης μάζας αερίων παραγώγων ατελούς καύσης υποστηρίζει λογικά με μεγάλη πιθανότητα το ενδεχόμενο οι εκτοξευθέντες ατμοί τολουολίου να αναφλέγησαν και αυτοί με τη σειρά τους να ανάφλεξαν τη μάζα των παραγώγων ατελούς καύσης. Πιθανότατα η διάρρηξη του περιέκτη εκτόξευσε και ποσότητες τολουολίου που βρίσκονταν ακόμη σε υγρή φάση οι οποί-

ες, αφού αναφλέχθηκαν, έπεσαν στο εξωτερικό με την μορφή φλεγόμενου υγρού. Αν και η φλεγόμενη σφαίρα δεν εγκλώβισε τους πυροσβέστες, ωστόσο αναπτύχθηκε ισχυρότατη ακτινοβολία και το φλεγόμενο υγρό έπεσε επάνω σε δύο από τους τρεις πυροσβέστες, καίγοντας διάφορα σημεία των ΜΑΠ τους.⁷ Παρατίθενται τα σχετικά καρέ με χρονική σειρά στις Εικόνες 10 - 12:

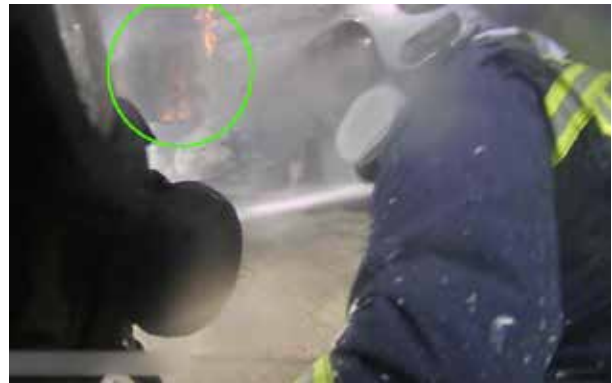
Εικόνα 13

Περ. 4" μετά (Εικόνα 13): δεν εξέρχονται φλεγόμενα αέρια, το οποίο υποδεικνύει ότι το σημείο της έκρηξης δεν περιήλθε σε ολικό flashover. Διατηρείται ακόμη καύση στα σημεία που επικάλυψε το φλεγόμενο υγρό:

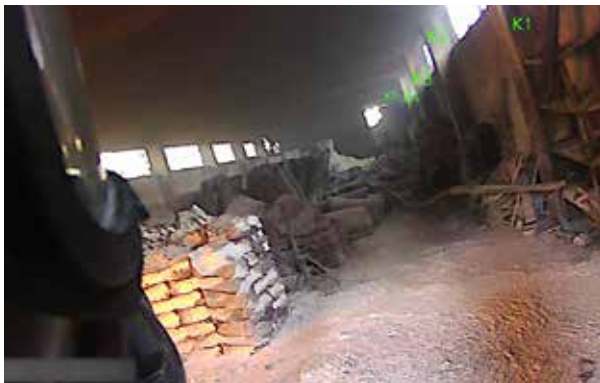
Εικόνα 14

Περ. 2 ώρες μετά (Εικόνα 14): Η πρώτη εικόνα στο εσωτερικό μετά την είσοδο για αποκάθαρση. Σημειώνονται οι κολώνες K1 - K5. Στο κέντρο παρατηρούνται πολλά πεσμένα βαρέλια.

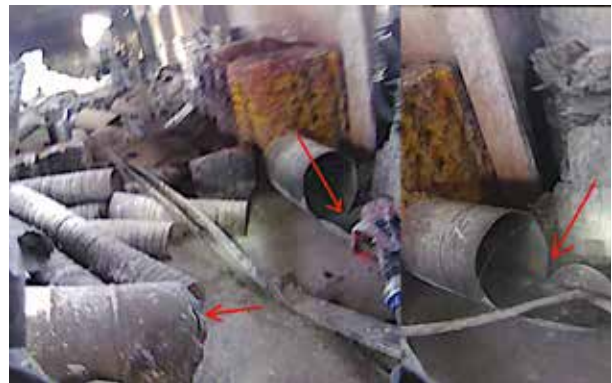
Στην Εικόνα 15 παρατίθενται χαρακτηριστικές εικόνες διαρρηχθέντων περιεκτών λόγω εσωτερικής υπερπίεσης. Παρατηρείστε την αποκόλληση (μερική ή ολική)

του κάτω μέρους ακριβώς στη ραφή, ένδειξη ανάπτυξης εσωτερικής πίεσης που υπερέβη τις αντοχές της ένωσης.

3. Η ρήξη κάποιου περιέκτη (λόγω αύξησης της εσωτερικής του πίεσης συνεπεία της θέρμανσής του)⁸ οδήγησε στην δημιουργία κρουστικού κύματος στον εσωτερικό χώρο.
