ΚΑΛΕΣ ΠΡΑΚΤΙΚΕΣ ΕΤΑΙΡΕΙΩΝ ΜΕΤΑΦΟΡΑΣ ΥΓΡΟΠΟΙΗΜΕΝΩΝ ΑΕΡΙΩΝ

ΦΩΤΟΓΡΑΦΙΕΣ ΣΗΜΕΙΩΝ ΠΥΡΟΣΒΕΣΤΙΚΟΥ ΕΝΔΙΑΦΕΡΟΝΤΟΣ

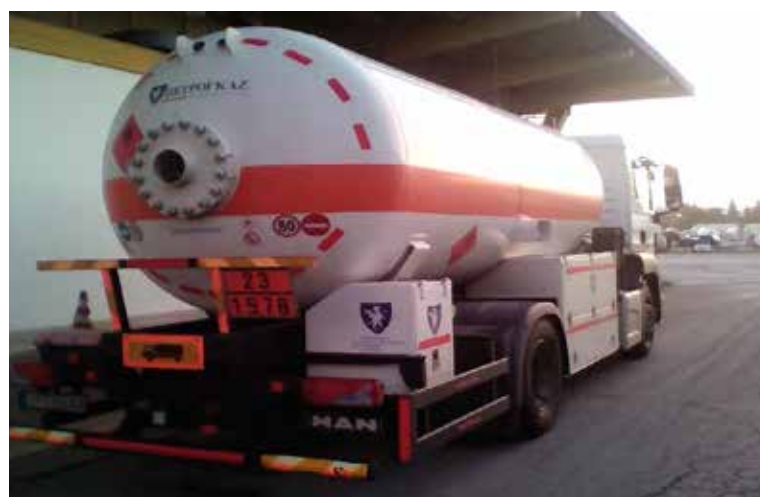
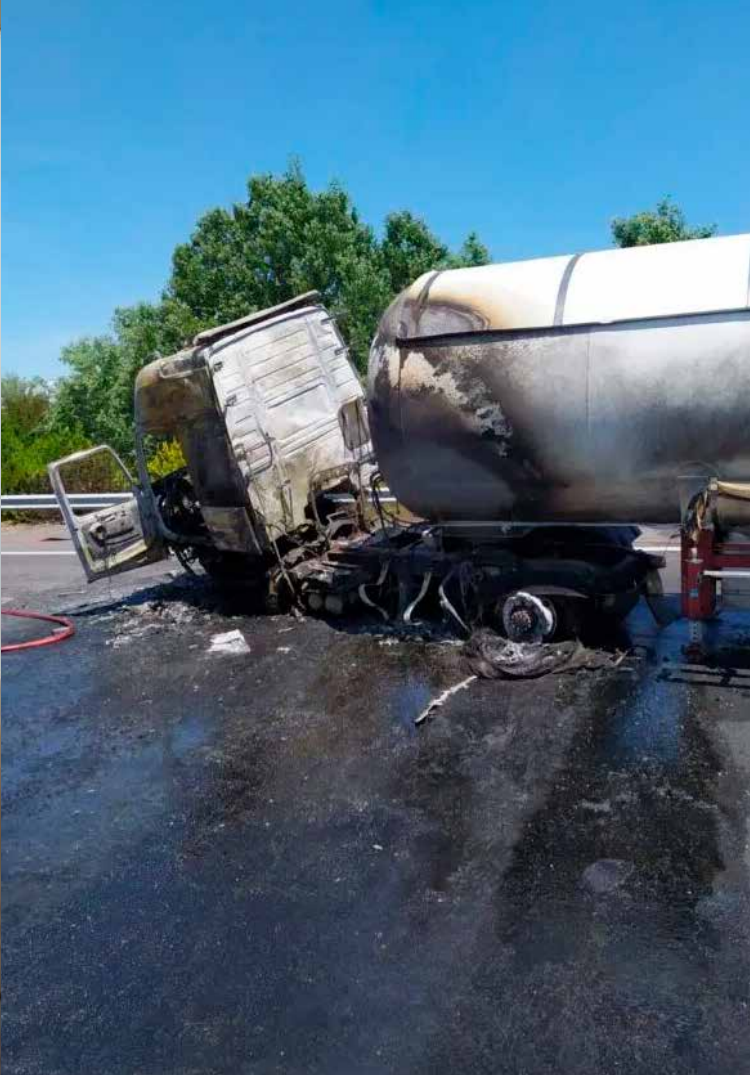
Το άρθρο λοιπόν αυτό, αποβλέπει στο να καταγραφούν και να γίνει γνωστή η ύπαρξη και η λειτουργία των σημείων πυροσβεστικού ενδιαφέροντος σε βυτιοφόρα φορτηγά αυτοκίνητα μεταφοράς υγροποιημένων αερίων (υγραέριο, υγρό οξυγόνο, υγρό άζωτο, υγρό διοξείδιο του άνθρακα κλπ.). Τα σημεία πυροσβεστικού ενδιαφέροντος είναι η τυχόν ύπαρξη βαλβίδων υπερπίεσης-εκτόνωσης του περιεχομένου της δεξαμενής (ασφαλιστικά) και οι διακόπτες έκτακτης ανάγκης του οχήματος. Αυτές τις πληροφορίες θα μπορούσε να

Ο προαναφερόμενος εξοπλισμός του εκάστοτε οχήματος, διαφέρει από αυτόν κάποιου άλλου οχήματος, ως προς τη θέση του στο όχημα, τη μορφή και το χρώμα του διακόπτη ή του ασφαλιστικού. Έχει λοιπόν ενδιαφέρον, η γνώση της ύπαρξης του συγκεκριμένου εξοπλισμού σε συγκεκριμένα οχήματα, από τα άτομα που αποτελούν την ομάδα επέμβασης, σε ένα συμβάν που εμπλέκονται τέτοια οχήματα.

Η αξία της γνώσης της ύπαρξης του συγκεκριμένου εξοπλισμού, μπορεί να δώσει ενδείξεις για την κατάσταση που έχει διαμορφωθεί στο εσωτερικό της δεξαμενής. Άνοιγμα των ασφαλιστικών υπερπίεσης-εκτόνωσης για παράδειγμα, είναι ένδειξη ότι η εσωτερική πίεση είναι αυξημένη και πρέπει να κριθεί από το προσωπικό επέμβασης, αν θα συνεχίσει την επέμβαση με τους υπάρχοντες πόρους (ποσότητα νερού, διαθέσιμο προσωπικό, τυχόν ενισχύσεις) ή αν θα εκκενωθεί η περιοχή. Άλλα σημαντικά σημεία εξοπλισμού ασφαλείας, είναι οι διακόπτες έκτακτης ανάγκης που μπορούν να κλείσουν τη ροή στην περίπτωση εκφόρτωσης, καθώς και ο διακόπτης ADR που κλείνει την παροχή ρεύματος του οχήματος.

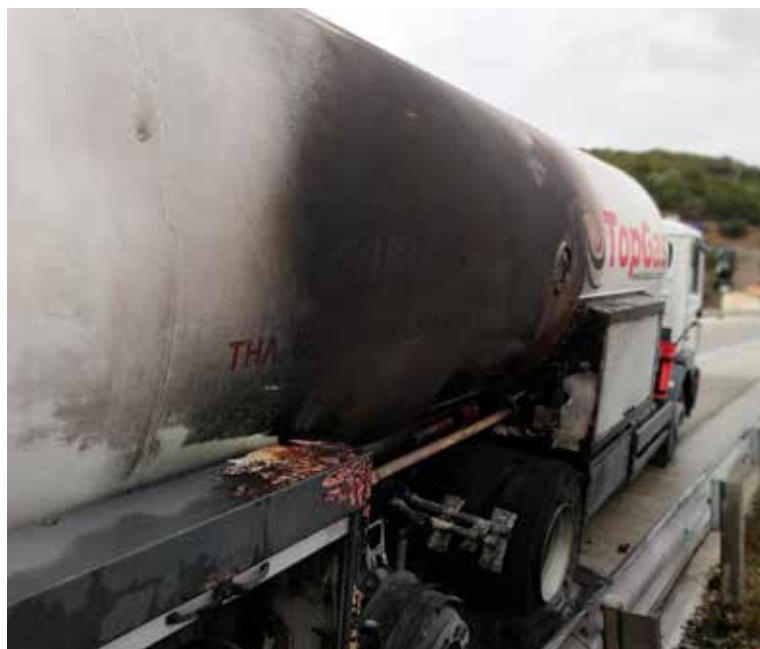
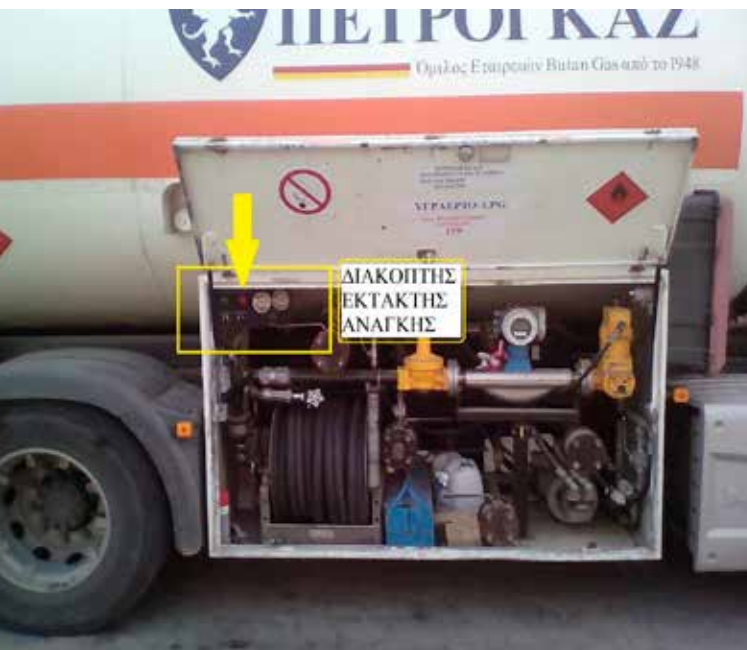
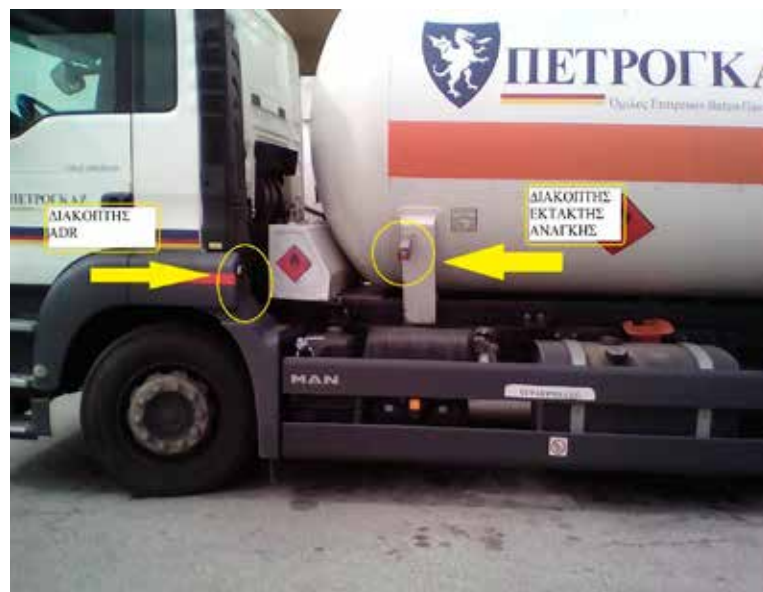
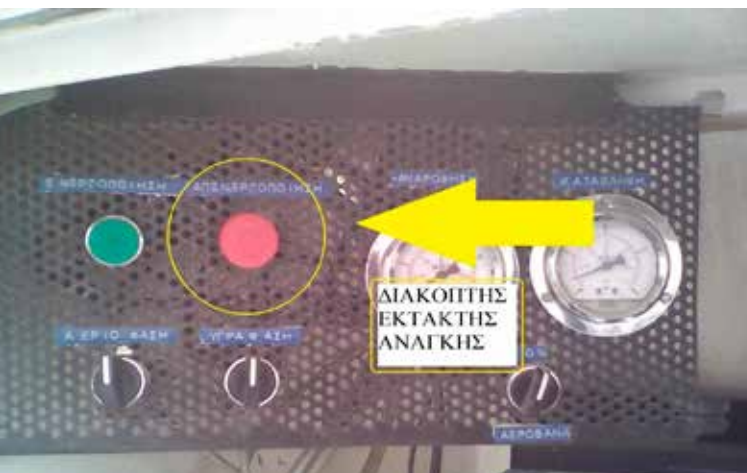
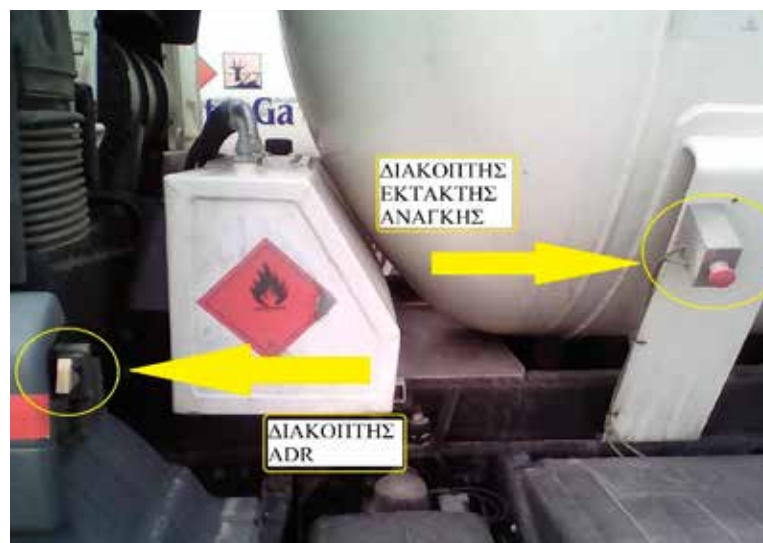
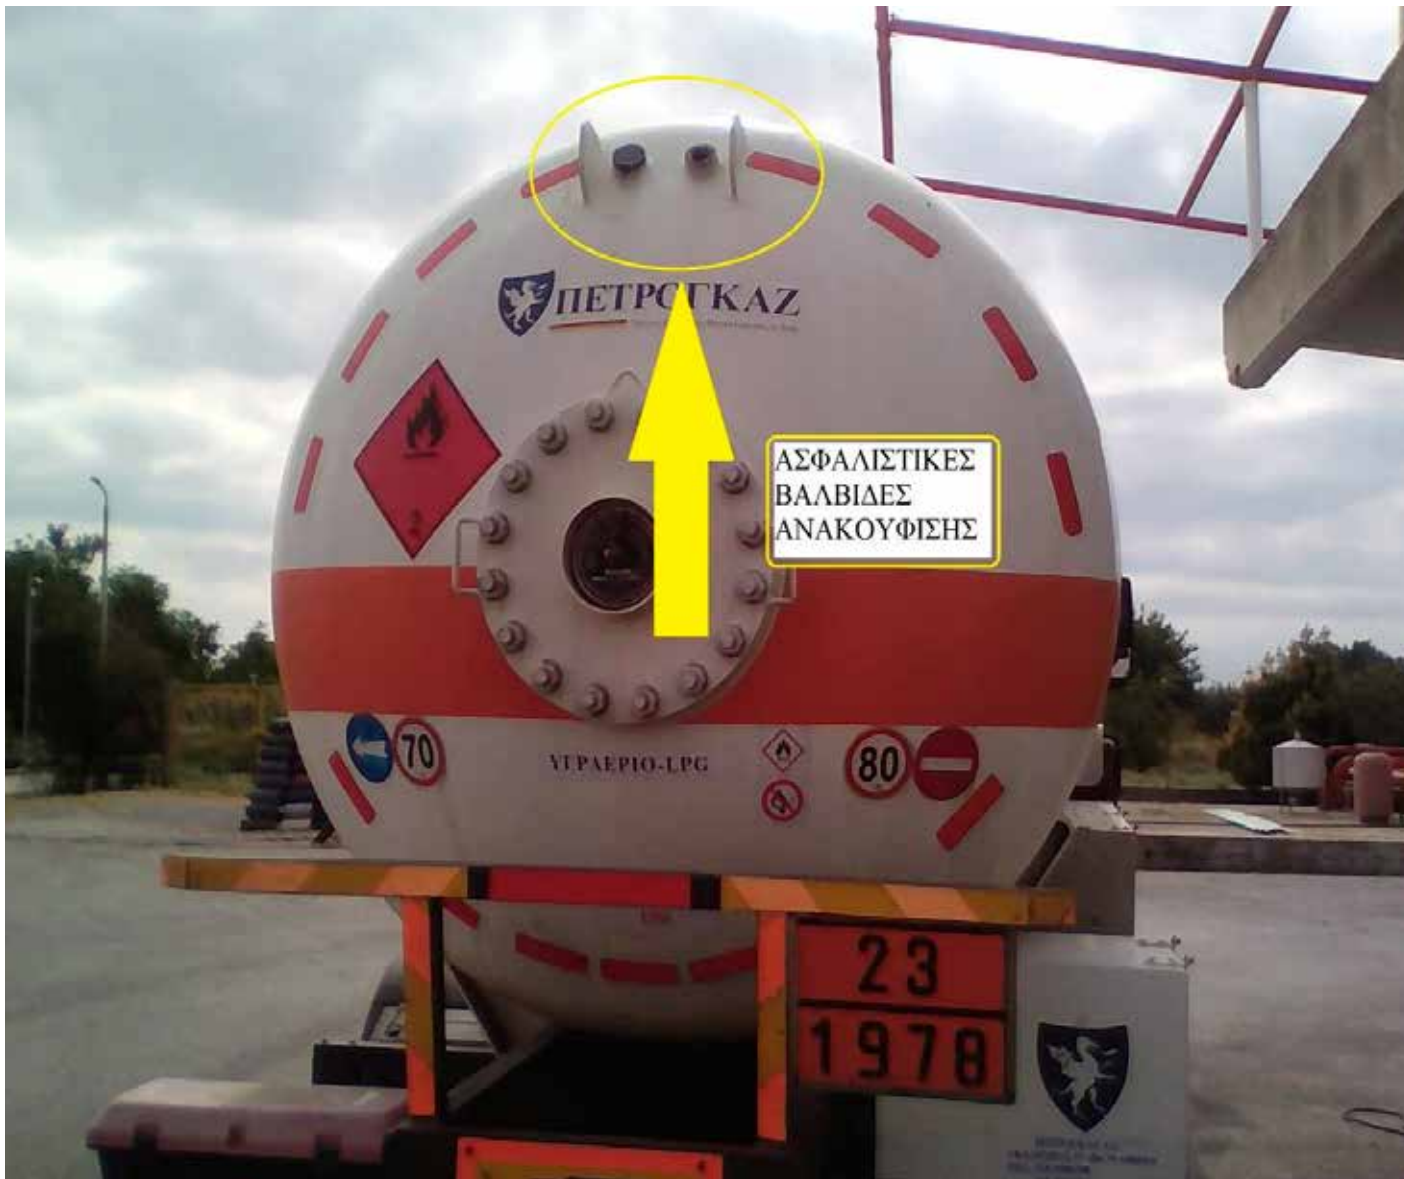
Το φωτογραφικό αρχείο, πρέπει να ενημερώνεται σε περίπτωση αλλαγών στα οχήματα. Παράδειγμα τέτοιων φωτογραφιών ανά όχημα, είναι οι φωτογραφίες του υπ' αριθμόν κυκλοφορίας IPT 5688 της εταιρείας Πετρογκάζ.

Κεντρικής Μακεδονίας η καταγραφή των βυτιοφόρων των μεγαλύτερων εταιρειών του χώρου. Έτσι στο ΠΕΚΕ Κεντρικής Μακεδονίας, υπάρχει φωτογραφικό αρχείο για 47 οχήματα που κυκλοφορούν στη Βόρεια Ελλάδα, με τον αριθμό της πινακίδας του οχήματος, τον εξοπλισμό ασφαλείας του και επισήμανση του εξοπλισμού με δείκτες, κύκλους και υπότιτλους σε κάθε φωτογραφία. Υπάρχουν φωτογραφίες ολόκληρου του οχήματος και φωτογραφίες εστιασμένες σε κάθε σημείο ενδιαφέροντος. Επίσης, υπάρχει τηλέφωνο του υπεύθυνου της εταιρείας για άμεση επικοινωνία σε περίπτωση ανάγκης. Το ΠΕΚΕ Κεντρικής Μακεδονίας, έχει σε χρήση το εν λόγω αρχείο για τα βυτιοφόρα που κυκλοφορούν στην περιοχή αρμοδιότητάς του και το ανασύρει σε περίπτωση που χρειαστεί να χειριστεί σχετικό συμβάν.
